## DANNI STRUTTURALI DA SISMA IN EDIFICI IN CALCESTRUZZO ARMATO

Michele DE LORENZI \*

### INTRODUZIONE

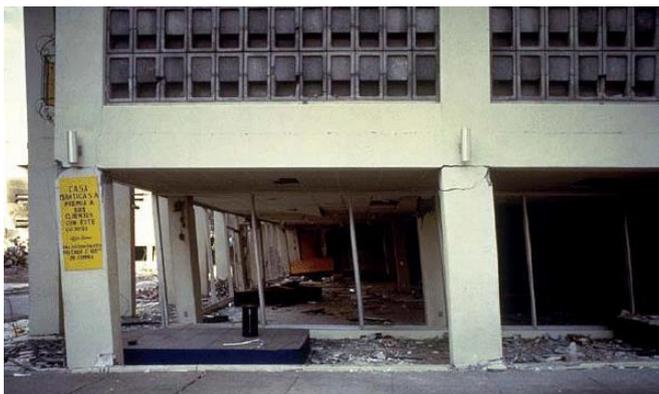
Nella Figura 1 si può notare la tipica rottura per piano soffice. La foto riporta il danneggiamento di un edificio commerciale a Managua (Nicaragua, terremoto del 1972) in cui il piano terra è, ad eccezione delle vetrate, completamente aperto. Il primo piano, come detto, avendo i muri laterali che incrementano notevolmente la sua rigidezza rispetto a quella del piano terra, ha causato la distorsione delle colonne, con formazione di cerniere alla base e alla testa dei pilastri del piano terra.

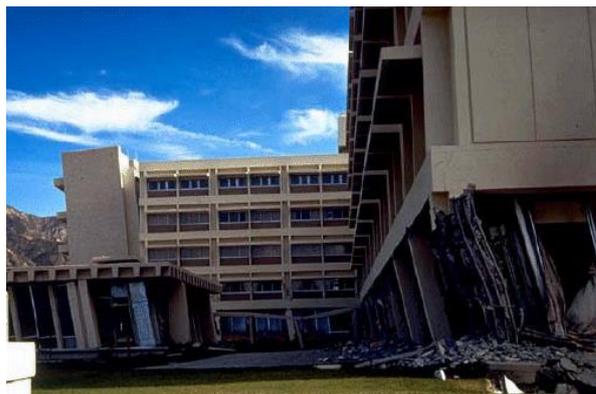
Nella Figura 2 si vedono due reparti dell'Olive View Hospital di San Fernando in California dopo il terremoto di San Fernando del 1971. I pilastri del reparto psichiatrico hanno ceduto per taglio. Il primo piano è caduto a terra traslando di circa 2 m.

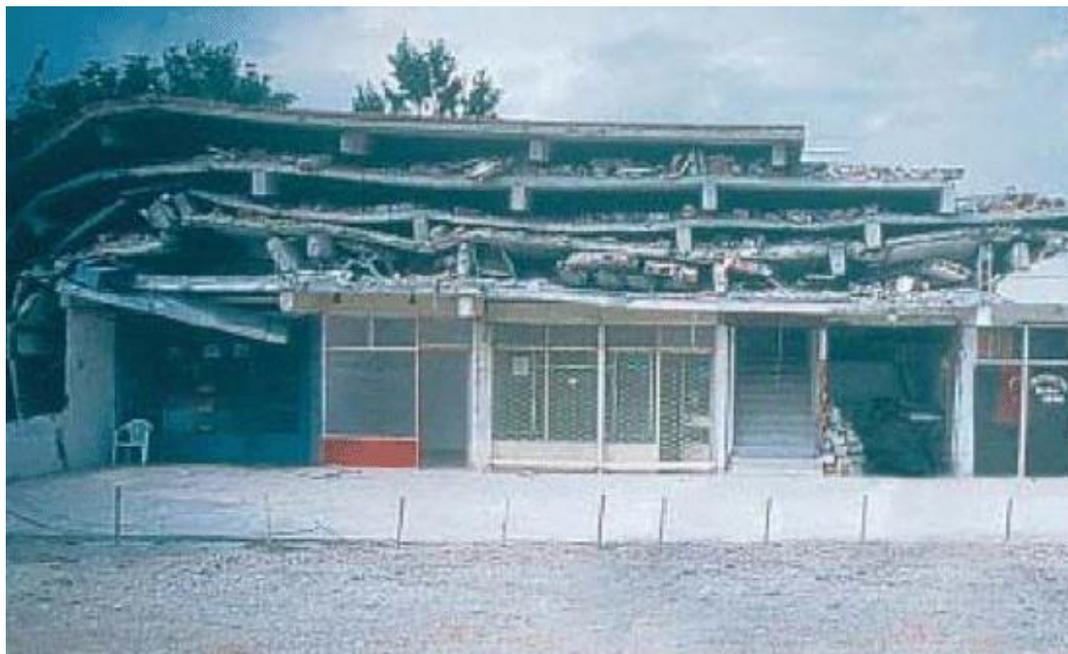
Figura 3

Nelle Figure 3, 4 e 5 sono riportati altri esempi di crolli per piano soffice. Nella Figura 4 il calcestruzzo non confinato dei pilastri d'angolo si è frantumato in blocchi parzialmente trattenuti dalla gabbia di armatura. Per evitare questo tipo di danni occorre prestare attenzione ai dettagli costruttivi delle armature trasversali dei pilastri.

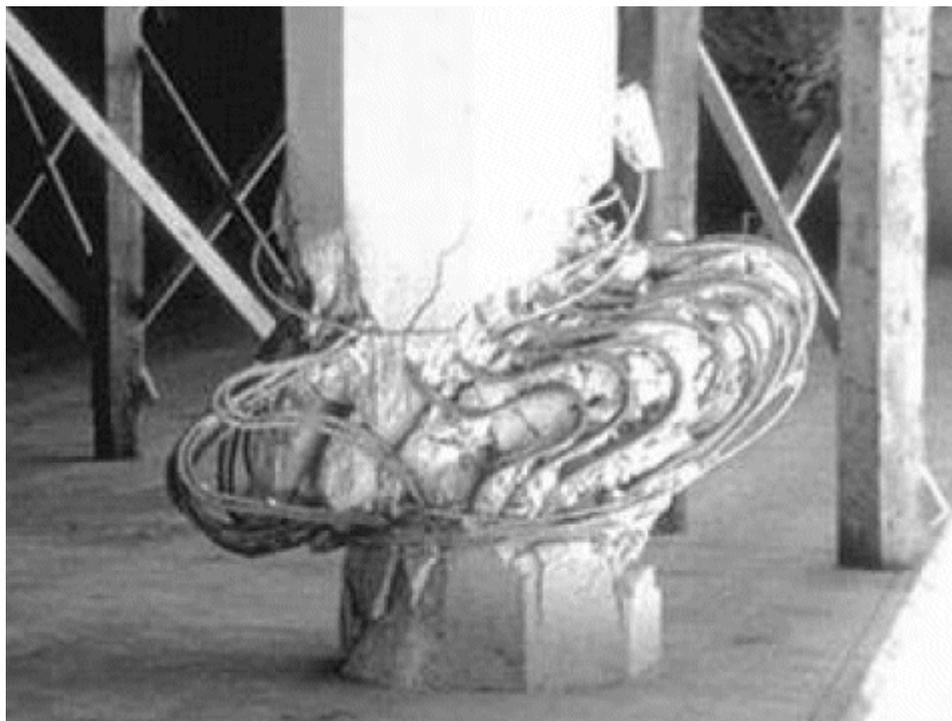
Figura 6

Il cedimento dell'armatura trasversale porta alla rottura di tipo fragile del calcestruzzo e all'instabilità dell'armatura longitudinale a compressione (Figura 6). Inoltre, oltre alla necessaria quantità di staffatura, bisogna anche prestare particolare attenzione ai dettagli costruttivi e, in particolar modo, all'ancoraggio delle staffe ed alle loro piegature, portando il confinamento del pilastro fino alla trave in modo tale che non si formi un punto debole proprio alla estremità superiore.

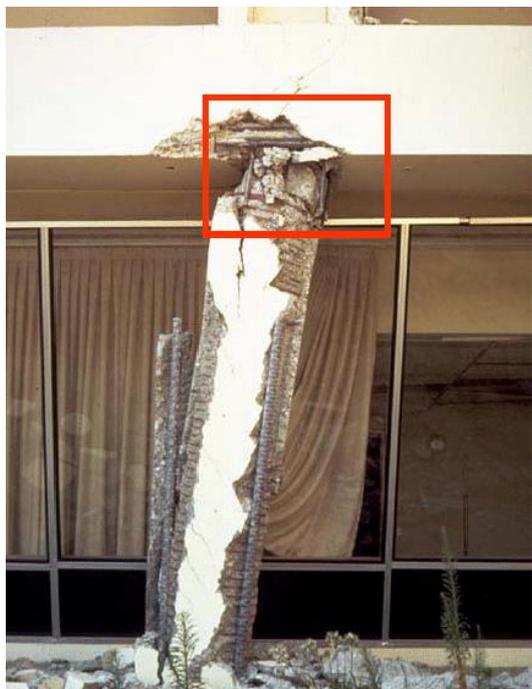
Figura 7

Infatti, com'è ben evidenziato dall'esempio della Figura 7, e dal particolare ingrandito della Figura 8, si osservi l'interruzione della staffatura a spirale all'estremità superiore, e l'assenza di un ancoraggio adeguato: questo causa perdita del confinamento del calcestruzzo nella zona più critica della colonna con conseguente distruzione del calcestruzzo e riduzione della capacità dissipativa, comportando la formazione della cerniera plastica evidenziata nelle foto.

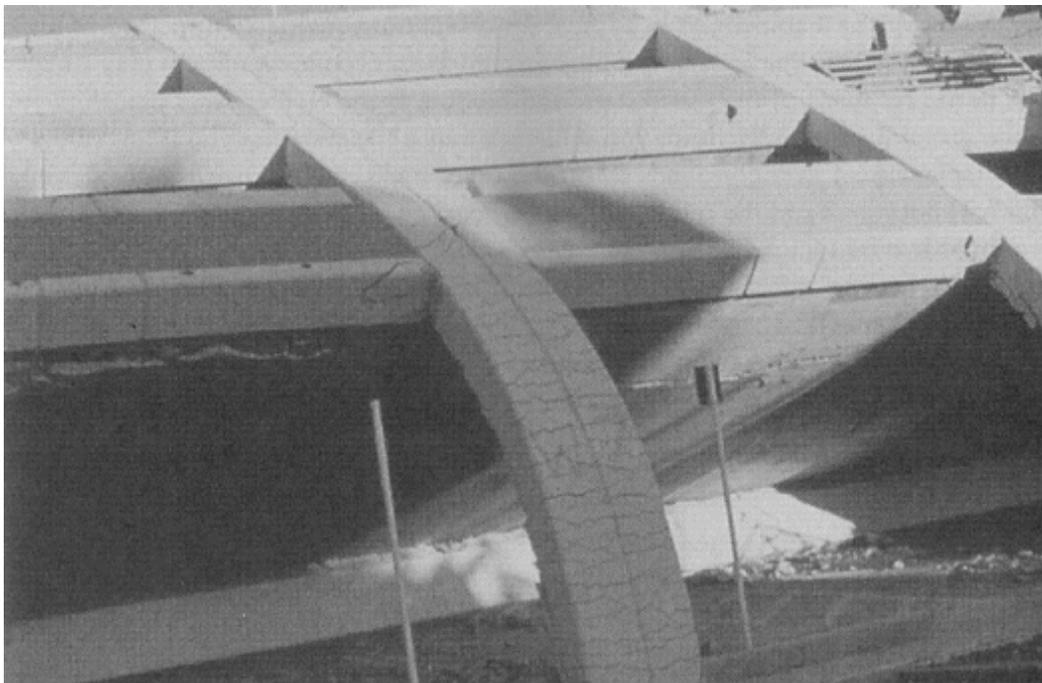
Nella Figura 9 si vede il crollo di un edificio, per effetto del sisma di Northridge (California) nel 1994, nei quali i pilastri di calcestruzzo non hanno subito la formazione di cerniere plastiche alle estremità a causa dell'elevato confinamento dell'armatura che li ha resi estremamente duttili.

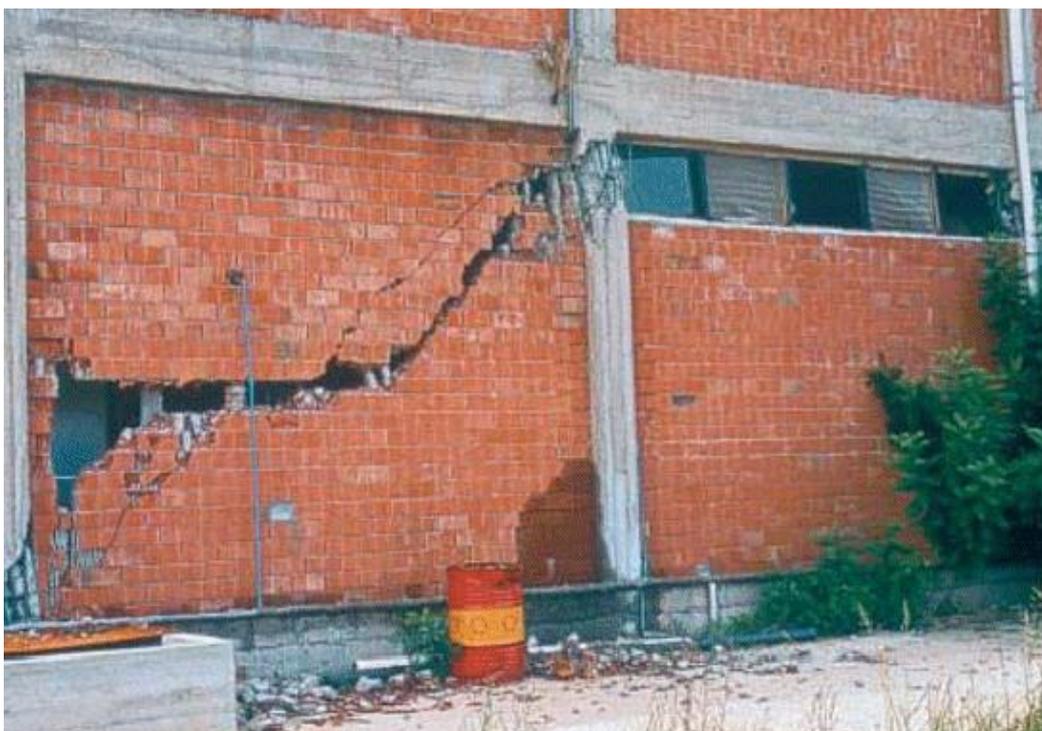
Figura 10

É molto importante tener conto dei possibili effetti di irrigidimento che parti non strutturali possono conferire alla struttura. La presenza di tamponature in muratura più rigide dei pilastri può causare notevoli danni alle colonne, com'è chiaramente mostrato nella Figura 10.

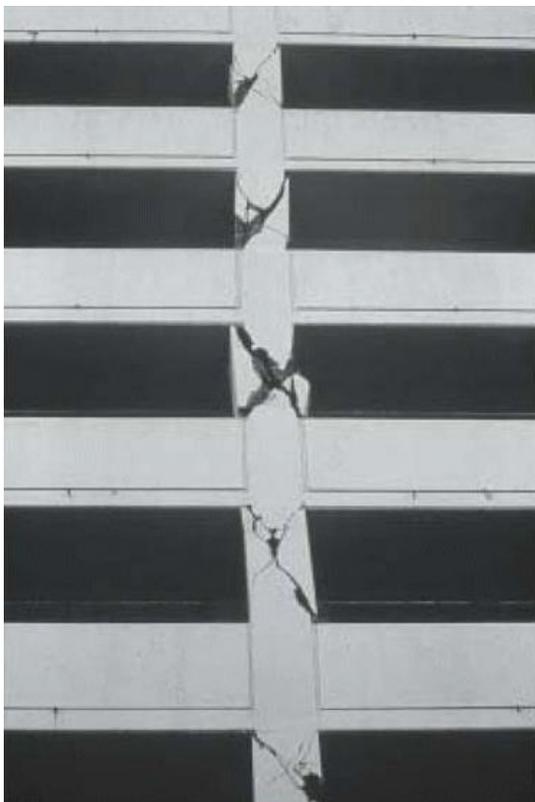
Figura 11

Notevoli danni si verificano anche quando l'altezza della tamponatura di interpiano è una frazione di quella del piano. L'esempio tipico è la chiusura della luce fra due pilastri con muratura fino a 1/2 o 2/3 circa dell'altezza del piano. I pilastri fra i quali viene posto il riempimento risultano irrigiditi rispetto agli altri (quelli interni). Nelle zone libere, dove si ha normalmente la finestratura, si formano sforzi di taglio anche quattro volte superiori a quelli che si avrebbero nel caso in cui il pilastro fosse completamente libero, provocando la tipica rottura fragile (Figure 11 e 12).

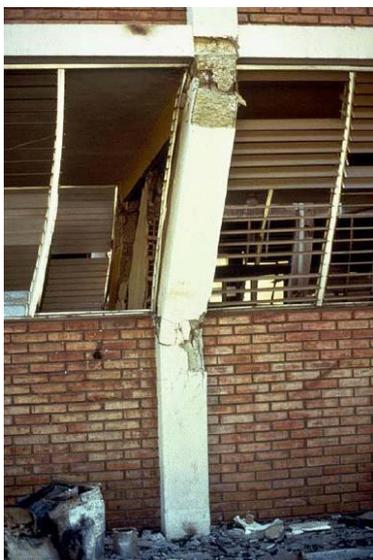
La Figura 13 riporta un esempio di riempimento a metà altezza. Si notano molto bene le zone del pilastro che hanno ceduto. Praticamente la lunghezza utile del pilastro viene ridotta col riempimento di muratura; a causa di questa riduzione aumentano gli sforzi a taglio sulla parte libera del pilastro (effetto "colonna corta", Figura 14). Nel progetto di tale edificio, probabilmente, la muratura è stata considerata come un elemento non strutturale.

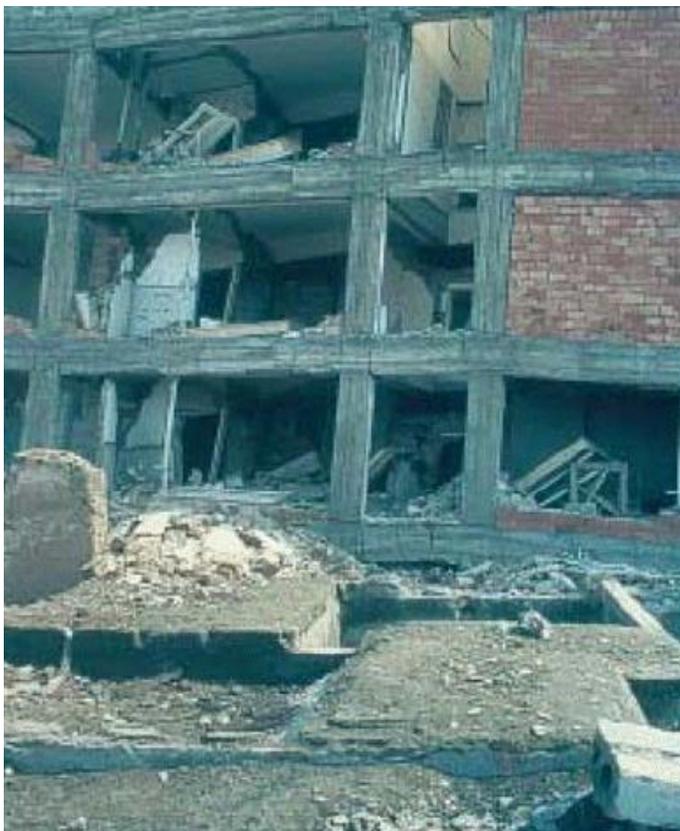
Figura 15

Se invece è la muratura ad essere meno rigida dei pilastri, in caso di evento sismico essa viene espulsa lasciando intatto il telaio strutturale dell'edificio (Figure 15 e 16).

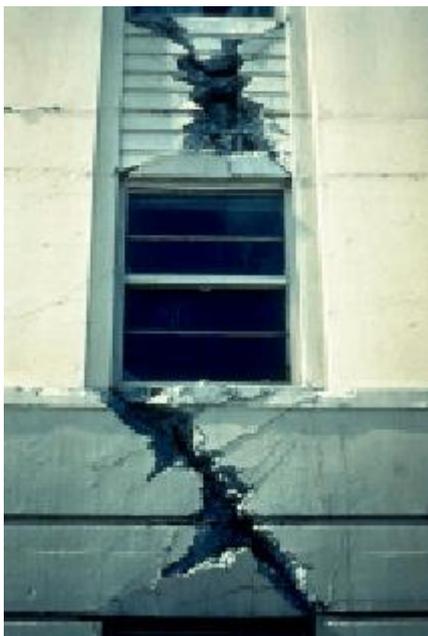
La Figura 17 a lato mostra il particolare di un edificio di 14 piani con le tipiche rotture ad X che si vengono a formare (terremoto del 1964 in Alaska). La precoce formazione di queste rotture ha impedito la dissipazione di energia nelle architravi ed ha fatto sì che i muri lavorassero come delle singole mensole verticali con un significativo decremento nella loro rigidità.

Per evitare questo tipo di rottura bisogna rinforzare gli architravi con armature diagonali per assorbire gli elevati sforzi di trazione che si generano.

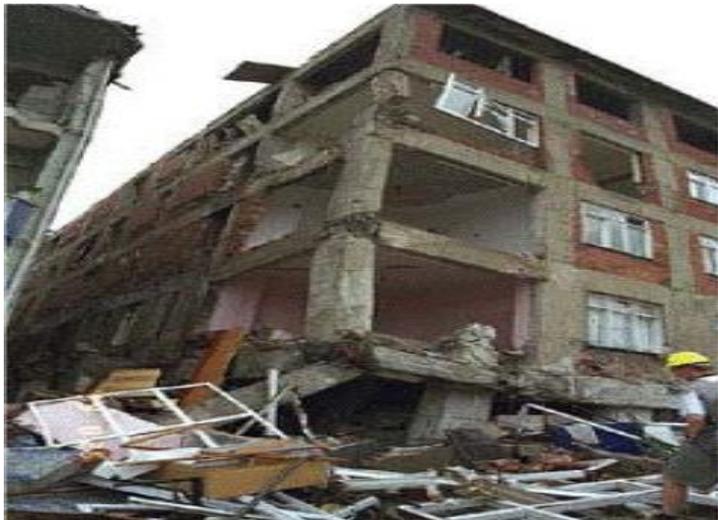
Le foto di Figura 18 e Figura 19 mostrano due esempi di rotture di questo tipo in nodi trave-pilastro di edifici danneggiati.
